# 〔報告〕日光山輪王寺の虫損部材を用いて行った木材保存剤の浸透試験

## 〔報告〕 日光山輪王寺の虫損部材を用いて行った 木材保存剤の浸透試験

## Experiments for Permeability of Some Insecticides into Wooden Pieces from Historic Buildings in Nikko Damaged by Wood-boring Anobiids

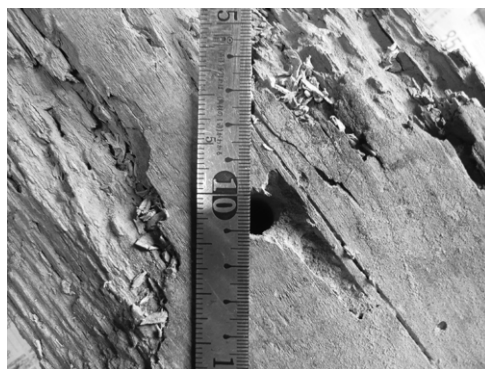
図2 直接流し込む場合の穴（直径13mm）

- 1) 3mm径ドリルで深さ約11cmの穴をあけ（図1）、加圧注入器によって薬剤を加圧注入した。
- 2) 13mm径ドリルで深さ約15cmの穴をあけ（図2）、薬剤を直接流し込んだ。
- 3) 刷毛等で表面に塗布した（図3）。

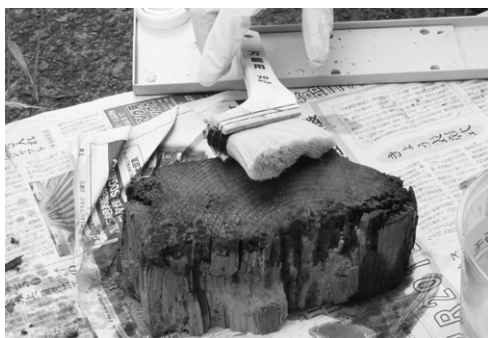
図3 薬剤を直接刷毛で塗っているところ

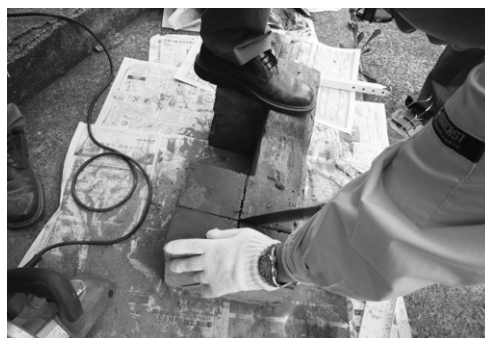
図4 切断風景

した穴を通る面で部材を切断し（図4）、薬剤の染み込み具合を目視により判定した。

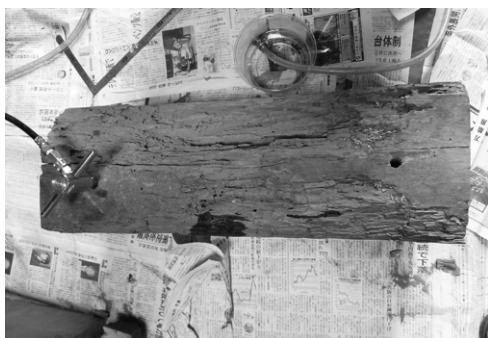
図5 薬剤（油剤）を加圧注入した状況

加圧注入をした場合、油剤、乳剤、水溶性のどの薬剤でも直接流し込むより部材の浸透は早かった。しかし、被害部分や割れ目や強度の弱い部分から薬剤が流れ出し、以後加圧してもその部分から薬剤が流れ出した（図5）。加圧された薬剤は部材内部において健全な部分で年輪に沿って浸透していた（図6）。部材を切断した結果、健全な部分からは穴の周囲2～3mmほどの

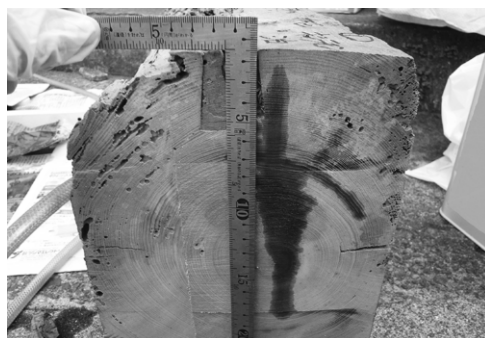
図6 薬剤（油剤）を加圧注入した状況2  
（年輪に沿って薬剤が浸透している）

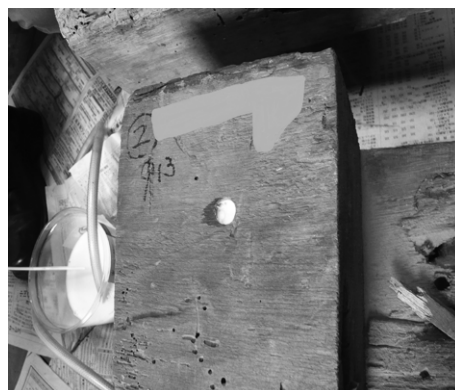
図8 薬剤(乳剤)を直接流し込んだ状況

直接流し込んだ場合、油剤のほうが乳剤、水溶性の薬剤に比べて早く木材へ浸透しているように見えたが、どちらも2～3時間経過しても穴のなかに薬剤がとどまっていた(図8)。部材を切断した場合、加圧注入と同様に健全な部分からは穴の周囲2～3mmほどの範囲に薬剤が浸透していた。ドリルの穴が被害箇所に到達している場合は、被害箇所に虫糞が詰まっても、薬剤が浸透していた(図9)。

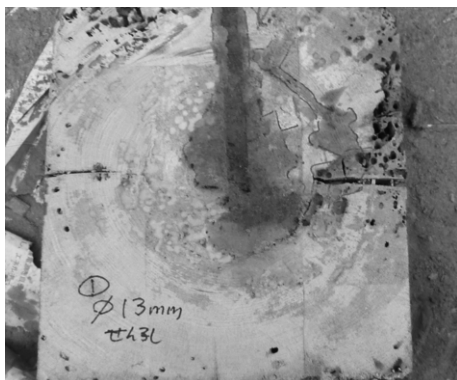
図9 直接薬剤を注入した部材の断面図

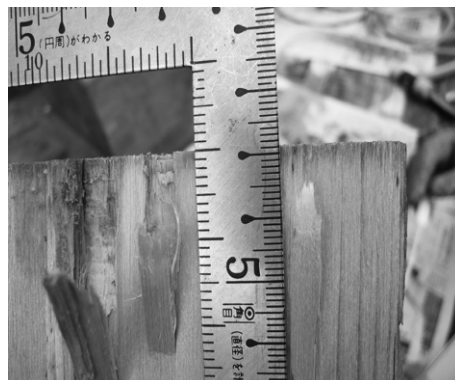
図10 塗布した部材の断面図

被害のない木材片の小口面に薬剤を直接刷毛で塗布ししばらく放置(約10分)したのち、切断した結果、塗った面から約4～5mm浸透していた(図10)。
